Rétablissement de la continuité écologique sur la Selle : effacement de 2 barrages

Les travaux

Maître d'ouvrage	SIAHSA (Syndicat Intercommunal pour l'étude et la réalisation de l'Aménagement Hydraulique de la Selle et ses Affluents)
Maître d'œuvre	Bureau d'études Caricaie
Entreprise	HYDRAM
Propriétaires	- barrage du Pont Fourneau (Le Cateau-Cambrésis): public - barrage Etilam (Solesmes): privé
Début des travaux	Septembre 2010
Communes	Le Cateau-Cambrésis Solesmes

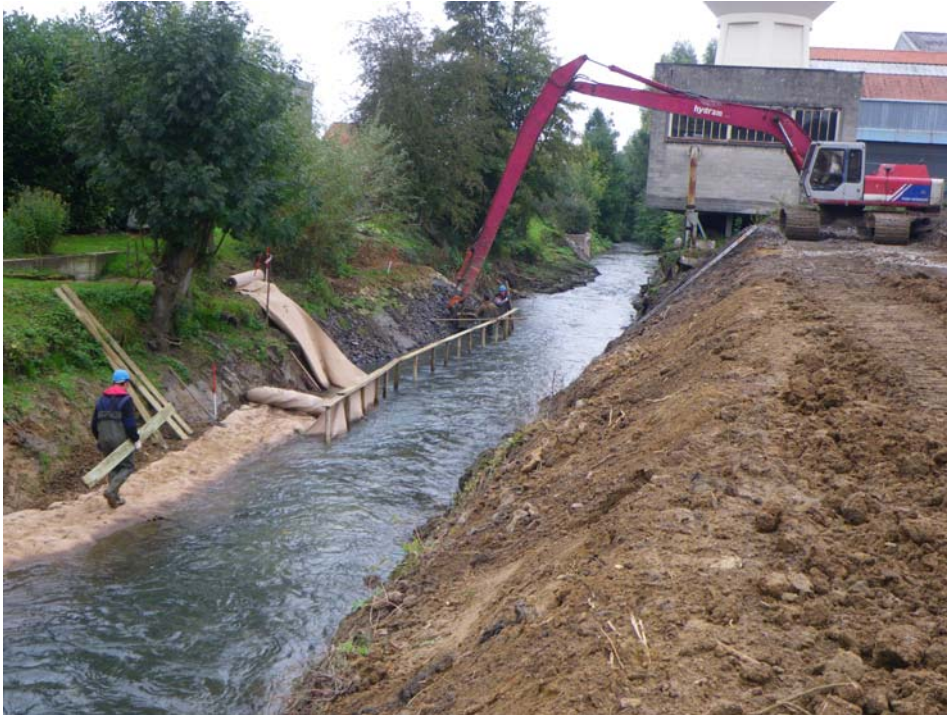
chantier Etilam (photo: SIAHSA, 2010)

Pour ce qui concerne l'effacement de l'ouvrage de Solesmes, un **curage amont a été entrepris pour l'ouvrage Etilam** car celui-ci n'avait quasiment jamais été ouvert, et une accumulation importante de vases potentiellement contaminées était adossée au pied de l'ouvrage. Cette opération a été prise en charge techniquement et financièrement par le gestionnaire du site (Arcelor Mittal Real Estate France).

Pour les 2 ouvrages, les travaux ont consisté en la **suppression des ouvrages superficiels (vannes et jambages)** ; les seuils en bon état ont été conservés afin d'éviter toute érosion régressive. Dans le but de limiter les impacts du démantèlement, un **ouvrage**

de rétrécissement (= risbermes avec plantations) a été réalisé en amont de chacun des barrages. Celui-ci a pour but de freiner les crues et d'assurer une lame d'eau suffisante en période d'étiage sévère pour la remontée piscicole. De même, un **pré-seuil** a été édifié en aval et à proximité immédiate des barrages démantelés pour que les poissons puissent remonter correctement le cours d'eau au niveau des seuils résiduels.

Les berges nouvellement mises à nu, notamment sur le site Etilam, ont nécessité un retalutage, et la fixation de celles-ci par génie végétal (**bouturage, fascinage**).

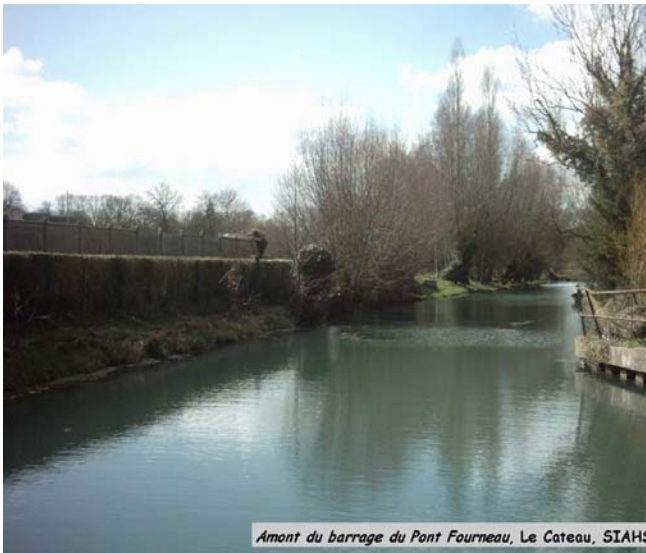
Amont du barrage du Pont Fourneau, Le Cateau, SIAHSA

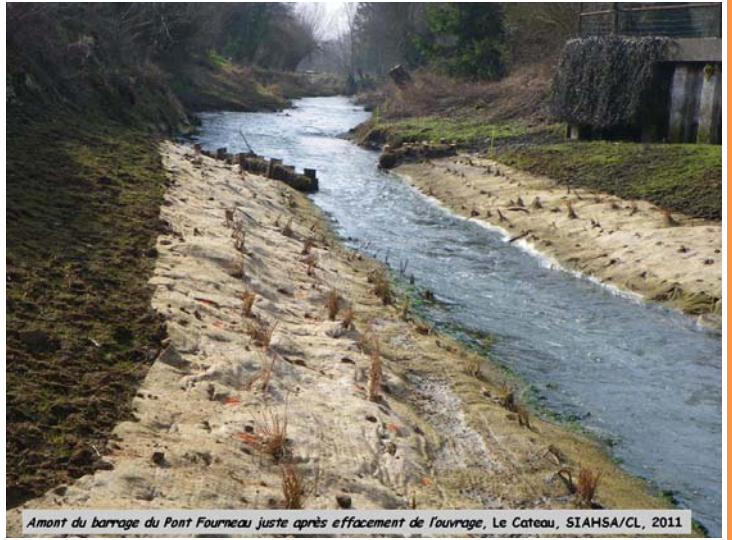
Amont du barrage du Pont Fourneau juste après effacement de l'ouvrage, Le Cateau, SIAHSA/CL, 2011

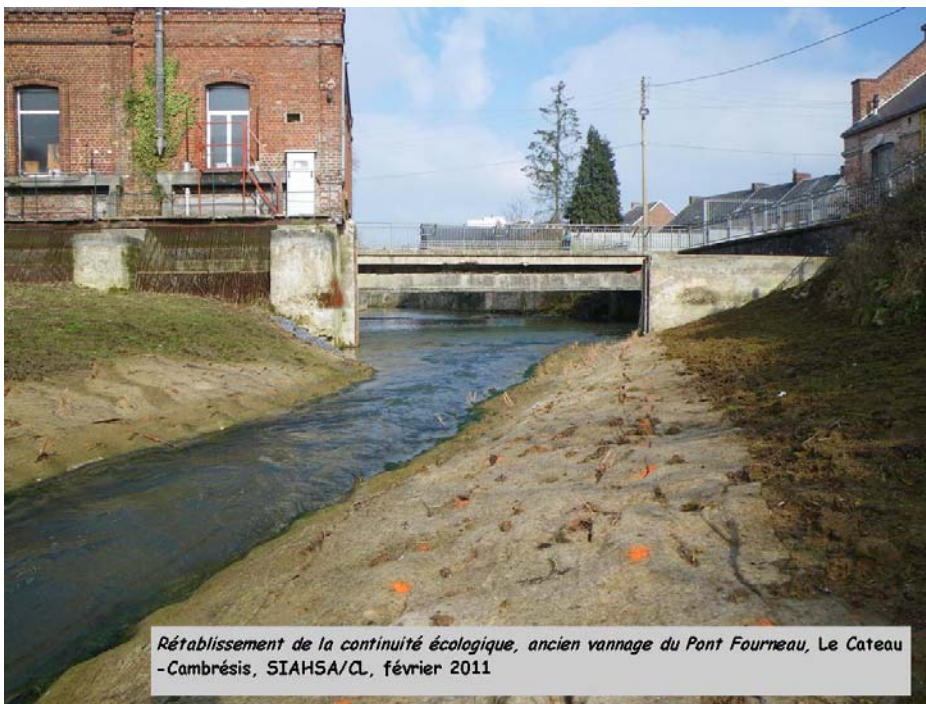
Rétablissement de la continuité écologique, ancien vannage du Pont Fourneau, Le Cateau - Cambresis, SIAHSA/CL, février 2011

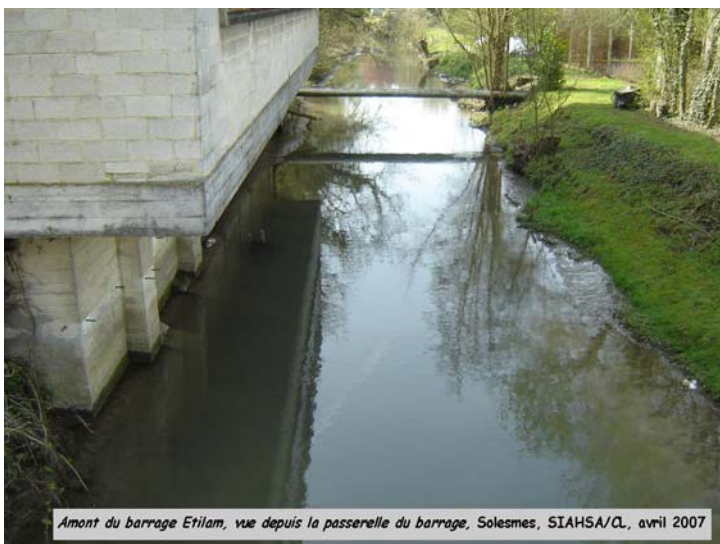
Amont du barrage Etilam, vue depuis la passerelle du barrage, Solesmes, SIAHSA/CL, avril 2007

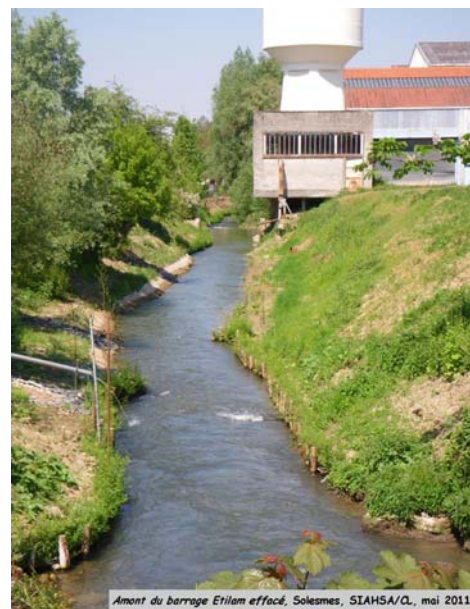
Amont du barrage Etilam effacé, Solesmes, SIAHSA/CL, mai 2011

On constate très nettement le rétablissement du profil en long de la rivière. Le reméandrage, ainsi que les apports granulométriques, devraient accentuer la constitution de différents faciès d'écoulement. On note une reprise rapide des plantations réalisées. Des mesures géomorphologiques et biologiques ont été réalisées avant travaux. Le suivi consistera en la réalisation de nouvelles mesures à n+2 au minimum. Le transit sédimentaire naturel et la libre circulation des poissons sont néanmoins rétablis sur cette partie de cours d'eau. Les premiers relevés piscicoles post travaux (effectués par la Fédération de pêche du Nord) sont encourageants : la densité en Truites Fario (espèce repère), à tous ses stades développement, est importante. A l'issue des travaux, il faut signaler l'observation de Lamproies de Planer, espèce nouvellement détectée pour la Selle.
